KRUMBECKER HOF

Sanierung des Wohn- und Wirtschaftsgebäudes

Sanierung und Umbau Alte Scheune

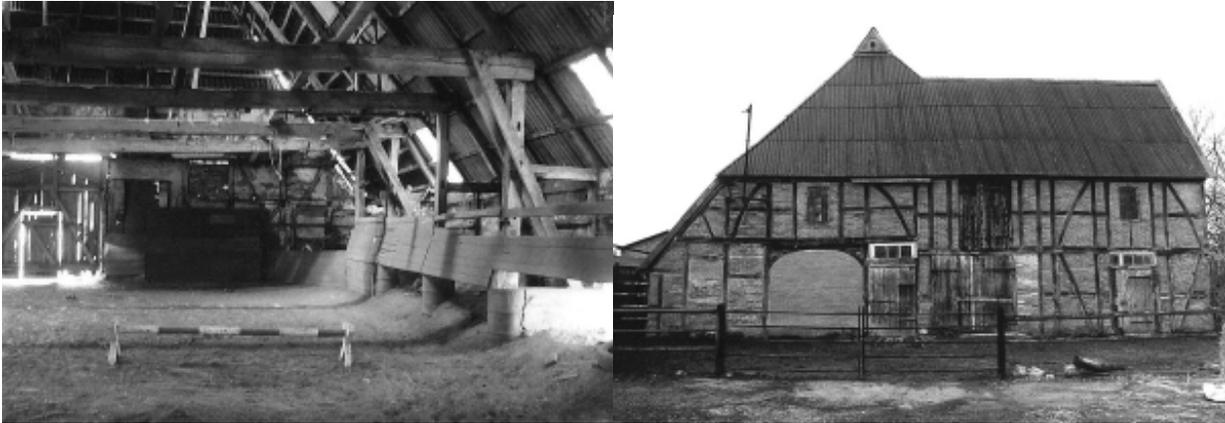
Im Obergeschoss des Kammerfachs befanden sich zwei kleinere Räume sowie der niedrige Kornboden über der Durchfahrt. Ganz oben im Spitzboden des östlichen Giebels des Kammerfachs war die "Polterkammer".

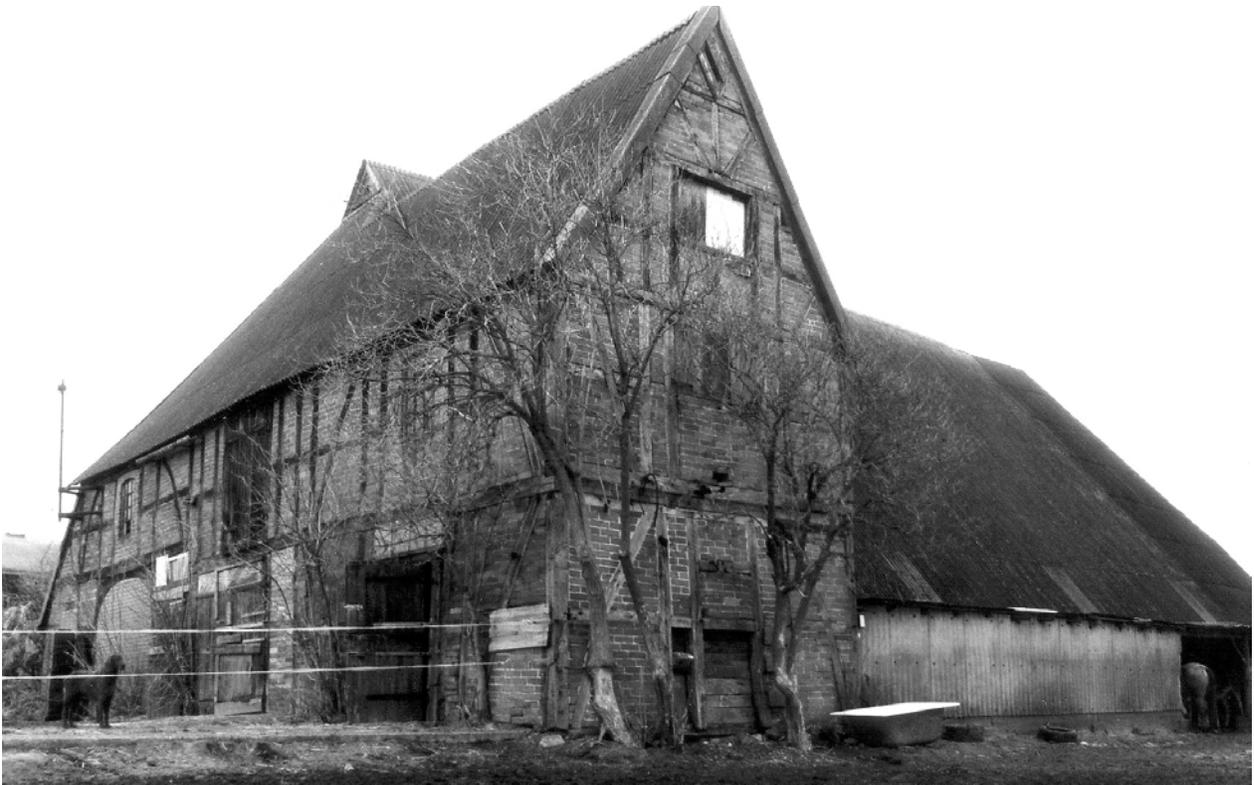
Ende der achtziger Jahre des 20. Jahrhunderts war das Gebäude so sehr heruntergekommen, dass in Teilbereichen der Einsturz drohte.

Der Wohnteil im Kammerfach wurde zuletzt als Stallung für Reitpferde genutzt. Die große Diele war als eine Art Reithalle zweckentfremdet worden, wobei die 2-Ständerkonstruktion durch Entfernen der Längswände und durch nach außen versetzte Hauptständer erheblich verändert worden war. Die ehemaligen Stalleinbauten waren verschwunden.

Das Innere und die Fassaden der Scheune waren in einem jämmerlichen Zustand. Fachwerk, Fenster und Tore waren ebenso wie das Umfeld völlig verwahrlost und nur noch sehr behelfsmäßig unterhalten.

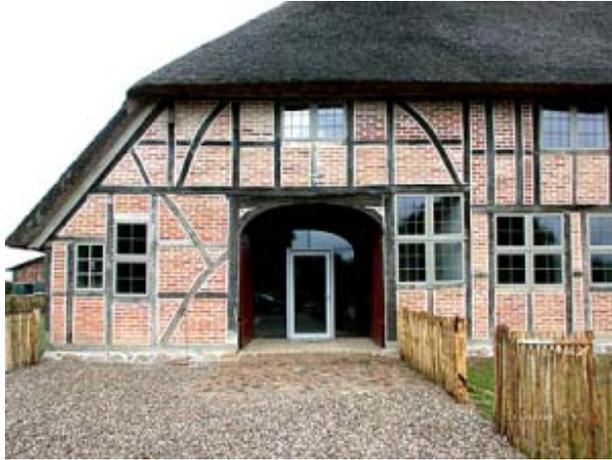
Das Dach konnte wieder mit Reet eingedeckt werden.

Die Wiederherstellung aller Bauteile erfolgte in traditionellen Handwerkstechniken unter Wahrung der Denkmaleigenschaft. Der Wärmeschutz der Außenwände wurde im Leichtlehmputz erstellt. Der Innenausbau erfolgte unter weitgehender Beachtung baubiologischer Erkenntnisse.

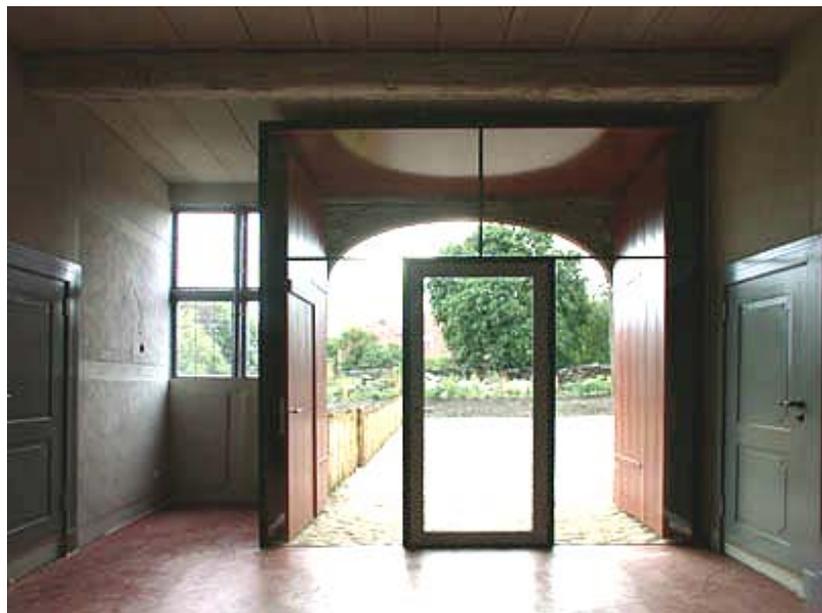
Die Ganzglas-Türanlagen der Windfänge und der Trennwand von der Wohnung zum Stallteil sollen dabei im Kontrast zur historischen Wiederherstellung der Konstruktion des Gebäudes stehen und als Einbau unserer Zeit erkennbar sein. Die großen Glasflächen werden von farbigen Rahmen gefasst, in dem die Türen wiederum in einer freistehenden Zarge gehalten sind.

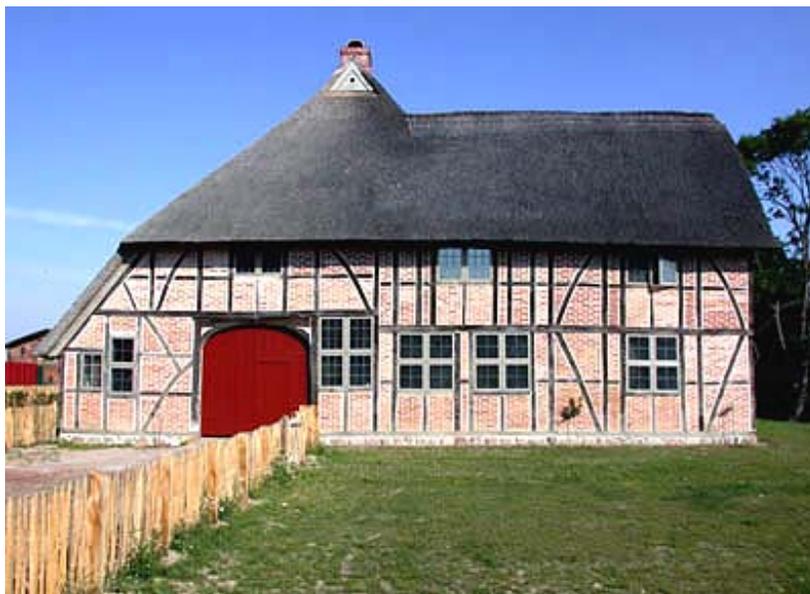
Der Stallteil blieb zunächst im Rohbau, lediglich die Raumaufteilung ist hier vollständig wieder hergestellt. Hier bleibt es dem Pächter überlassen, in den nächsten Jahren eine sinnvolle Nutzung zu entwickeln.
